[Doctoral thesis] The Prevention through Design approach in the mining activities

A. Martinetti (2013). *The Prevention through Design approach in the mining activities*. PhD thesis

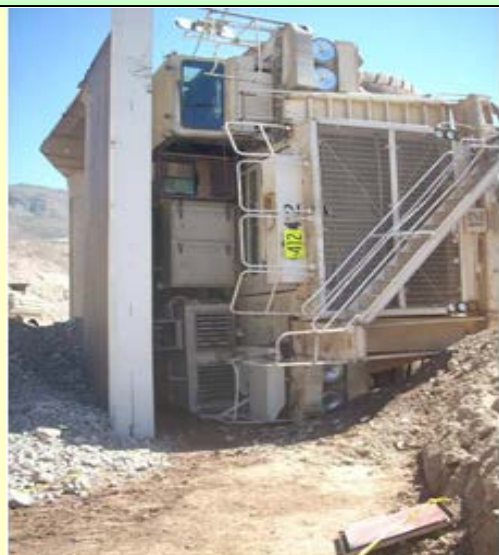
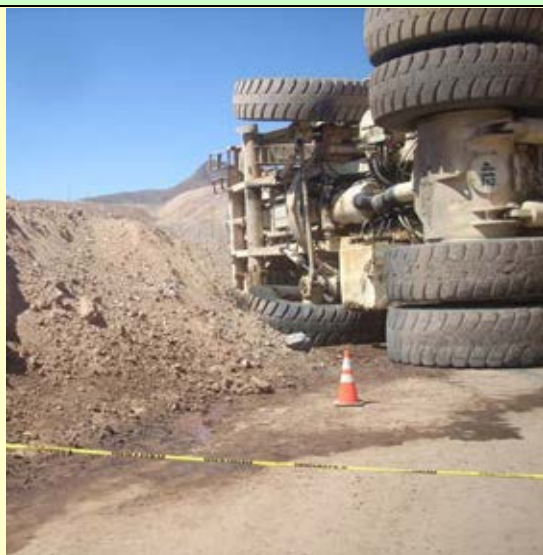
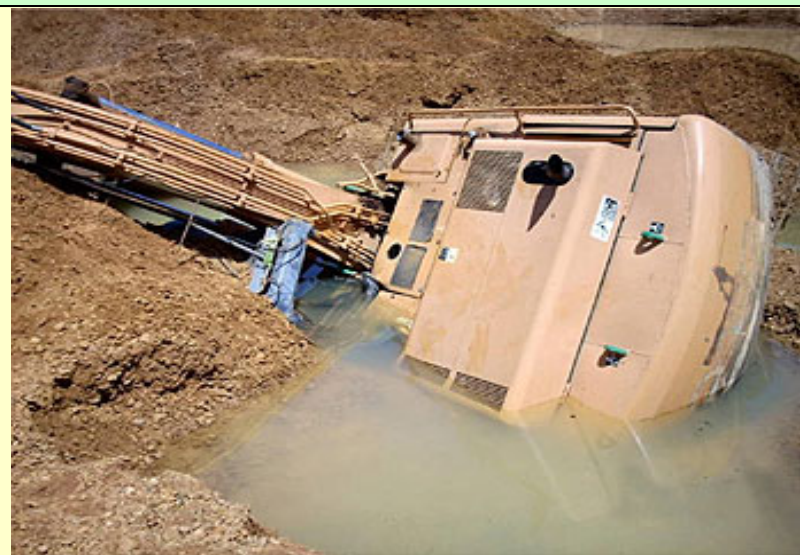
Causa principale: L'autista non è riuscito a mantenere il controllo del dumper che stava guidando.

Inoltre, la politica di gestione, le azioni procedurali e le verifiche non assicurano che l'operatore indossasse le cinture di sicurezza durante l'utilizzo del mezzo.

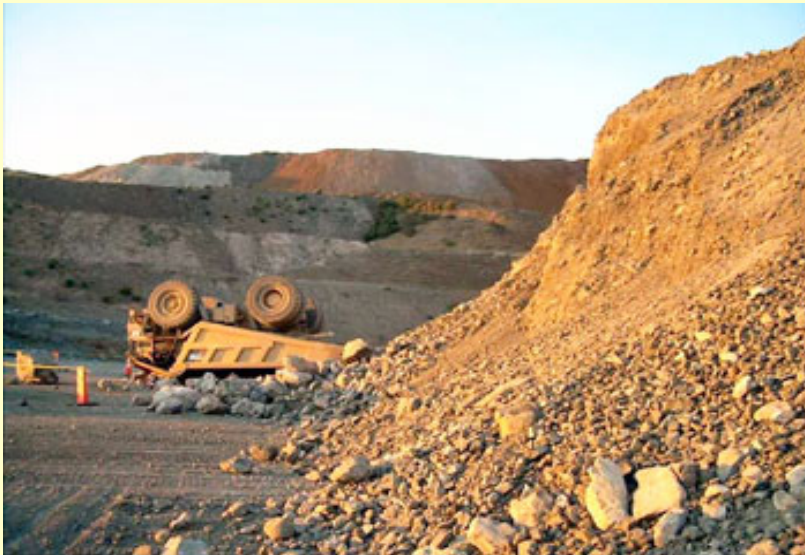
Causa principale: Le procedure adottate e la valutazione dei rischi risultarono inadeguate e non assicurarono all'autista del mezzo di operare in sicurezza sulla pista del cumulo di materiale.

Il versante del cumulo aveva una inclinazione approssimativa di 78° gradi e durante il passaggio del mezzo sulla pista veniva rimosso materiale al piede del cumulo stesso.

Infine l'autista del mezzo al momento dell'incidente non indossava le cinture di sicurezza.

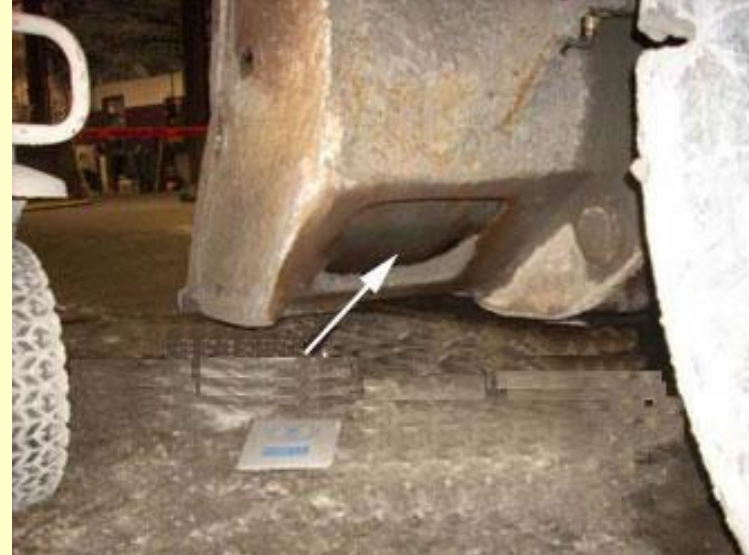
Causa principale: La procedura adottata per verificare l'assenza di perdite nel circuito idraulico della benna della pala meccanica non ha protetto l'operatore da improvvisi movimenti della piastra di estrazione.

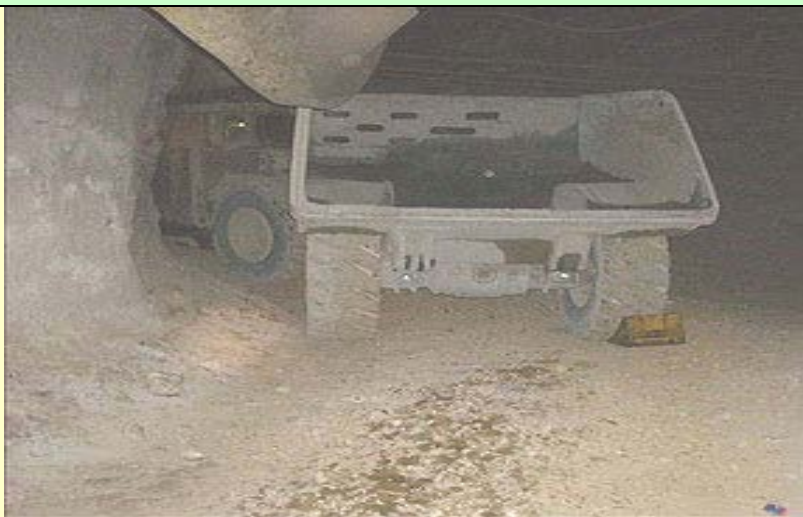
Causa principale: Gli interventi tecnici e procedurali risultarono inadeguati a garantire che gli autisti dei mezzi si assicurassero che tutti gli operatori fossero avvertiti delle operazioni e dei movimenti attraverso dei segnalatori acustici.

Azione correttiva: Si implementarono nuovi interventi procedurali e si installarono sui mezzi, come raccomandato dalla casa produttrice, i segnalatori acustici con livelli sonori udibili.

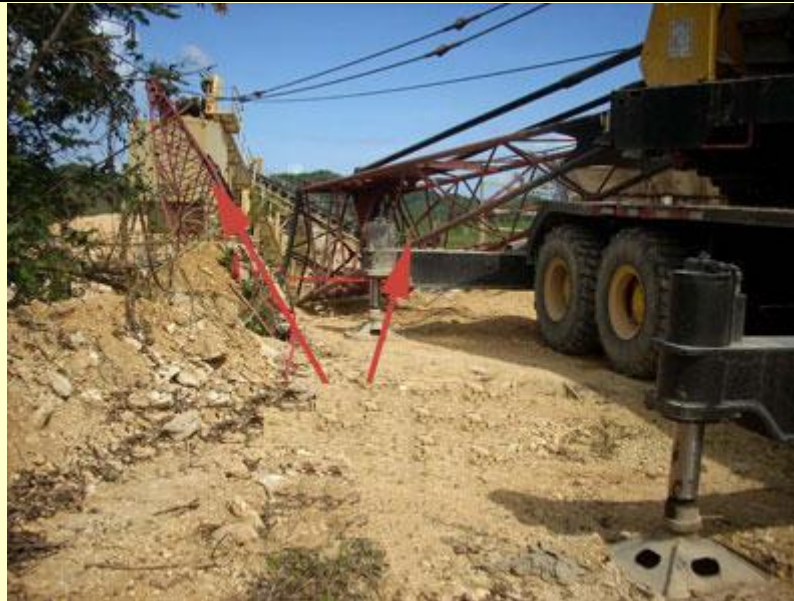
Causa principale: Non fu condotta una valutazione dei rischi volta ad identificare i possibili pericoli connessi con questa operazione, considerando oltre al peso del carico anche la capacità della gru e la sua posizione di lavoro. Non fu seguita una procedura che permettesse il sollevamento del carico in sicurezza. Infine furono assenti il controllo sulle operazioni e una adeguata formazione del personale sui potenziali pericoli che caratterizzano le operazioni di sollevamento.

Azione correttiva: Furono introdotte procedure che resero obbligatoria una analisi di rischio che identificasse i possibili pericoli e minimizzasse il rischio connesso alle attività da svolgere. Tali procedure furono sviluppate per garantire un livello di sicurezza accettabile per tutte gli addetti presenti nell'area di manovra della gru, imponendo di determinare il carico da sollevare e le modalità di sollevamento, al fine di rispettare le caratteristiche di targa della macchina.

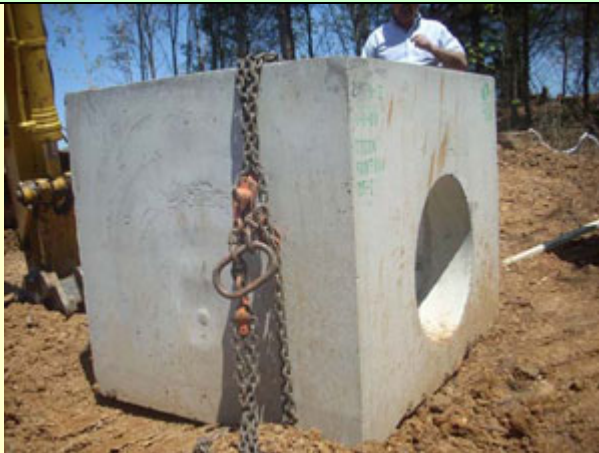
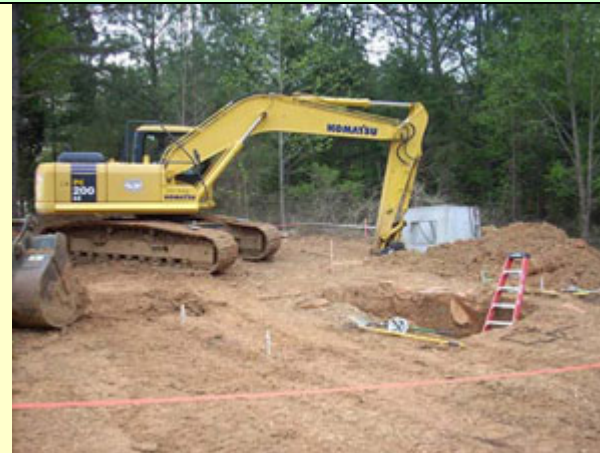
Causa principale: L'incidente si verificò perchè le procedure, le verifiche e i controlli adottati non furono adeguati. Non venne condotta una valutazione dei rischi per identificare i possibili pericoli prima di sollevare e spostare il blocco di cemento.

Non fu valutata la capacità di sollevamento delle catene utilizzate. Inoltre la vittima si trovava in un'area che avrebbe dovuto essere libera poichè caratterizzata dalla presenza di carichi sospesi.

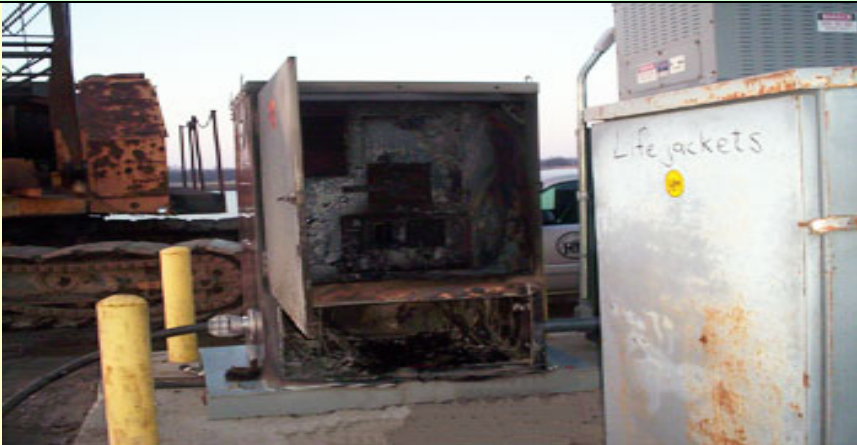
Causa principale: La politica di gestione della sicurezza non assicurò una formazione adeguata all'operatore tale da permettergli di identificare le sorgenti elettriche ad alta tensione.

Inoltre le procedure non adottate non assicurarono che le sorgenti ad alta tensione fossero isolate e segnalate e non assicurarono che il circuito venisse testato prima iniziare l'attività.

Azione correttiva: Fu adottata una politica di formazione dei lavoratori volta a riconoscere le sorgenti elettriche e furono introdotte procedure LO/TO (LockOut / TagOut)* per i lavori su impianti in tensione. Fu anche stabilito che i lavori da effettuare in presenza di tensioni di corrente superiori a 480V sarebbero stati condotti solo da personale specializzato.

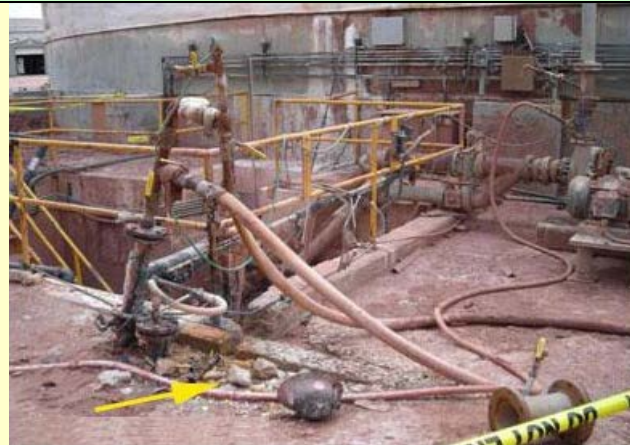
Causa principale: La politica di gestione della sicurezza non assicurò una formazione adeguata all'operatore tale da permettergli di identificare le sorgenti elettriche ad alta tensione.

Inoltre le procedure non adottate non assicurarono che le sorgenti ad alta tensione fossero isolate e segnalate e non assicurarono che il circuito venisse testato prima iniziare l'attività.

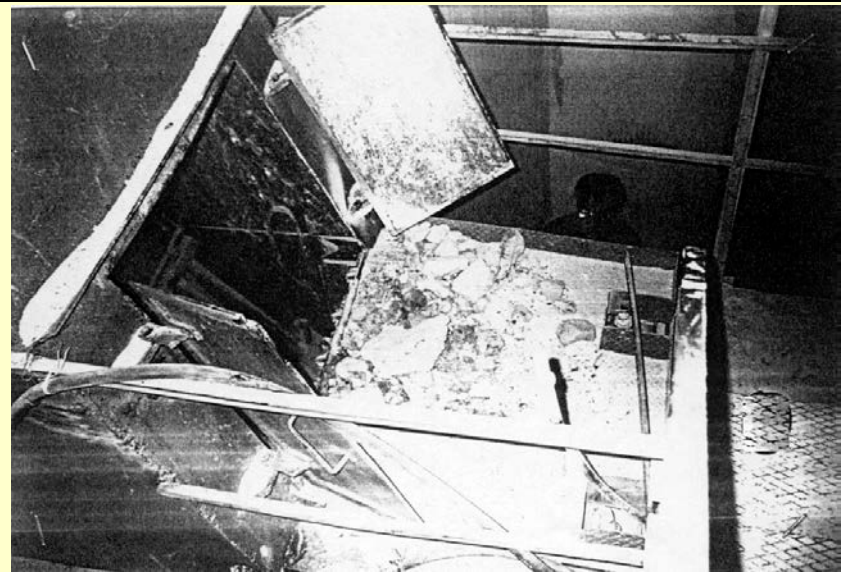
Causa principale: Decesso per maciullamento dell'intero corpo; la vittima presentava gli esiti di attività meccaniche (rotore a barre e piastre d'urto del frantumatore) con marcato stato di politraumatismo a carico dell'arto inferiore destro e della sua scatola cranica la quale risultava inesistente.

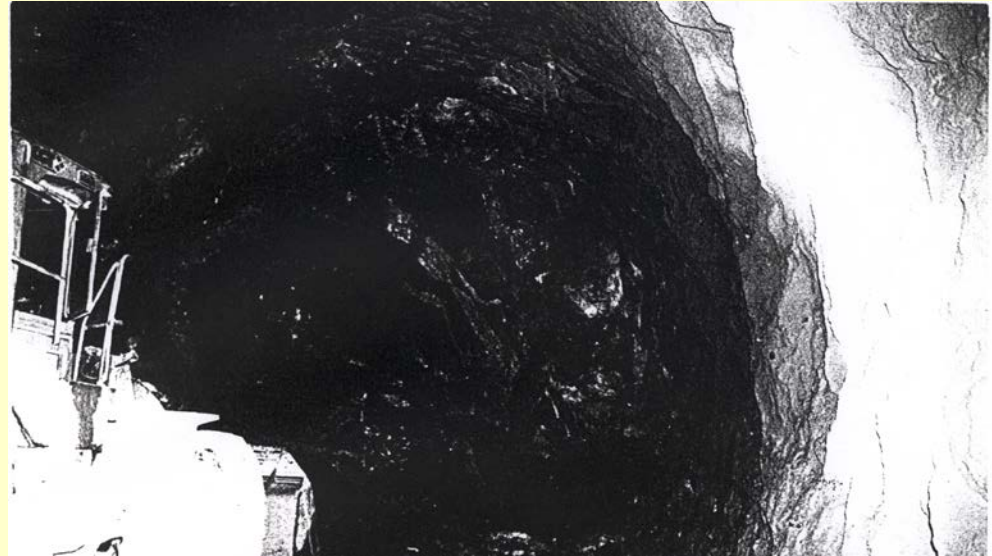
Causa principale: Decesso per lesioni agli organi vitali endotoracici e/o endoaddominali prodotte dallo schiacciamento da parte di una porzione di roccia staccatasi dal fronte.

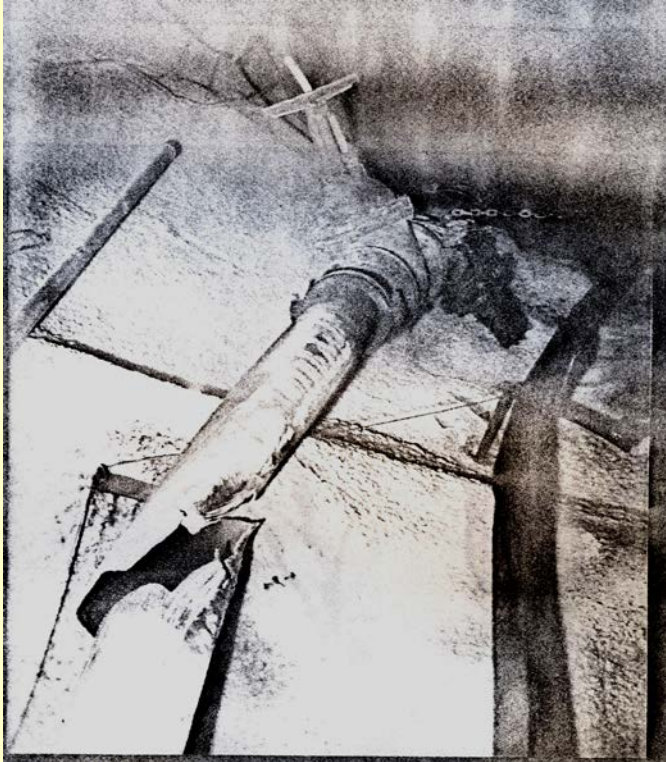
Causa principale: Decesso per rottura della scatola cranica e ferite multiple.

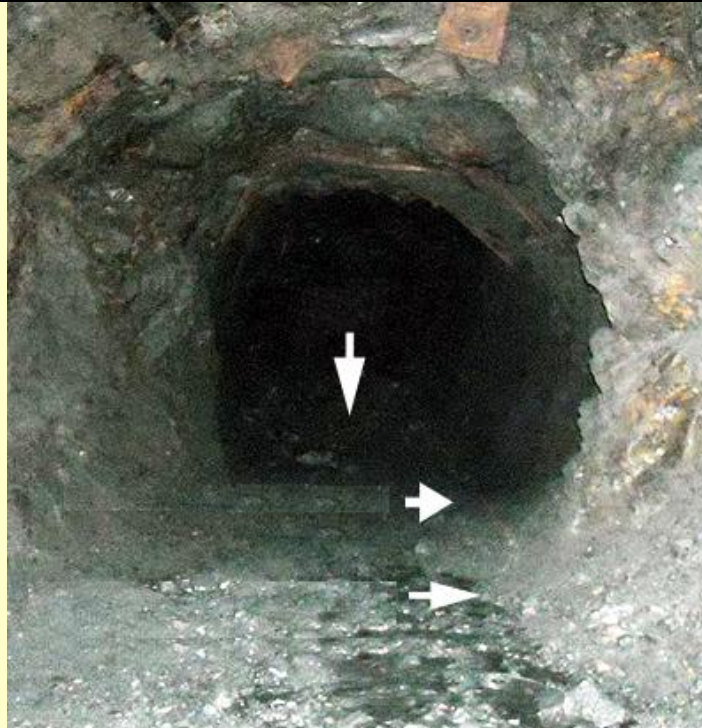
Causa principale: Detonazione inaspettata di una volata di produzione. Non fu impedito ai minatori di avvicinarsi al fronte di coltivazione in cui era stata caricata la volata dopo aver atteso un tempo adeguato dopo lo sparo.

Azione correttiva: I minatori furono formati ed addestrati a rispettare un tempo adeguato prima di procedere con l'ispezione del sistema di innesco e delle mine della volata in cui non è avvenuta detonazione.

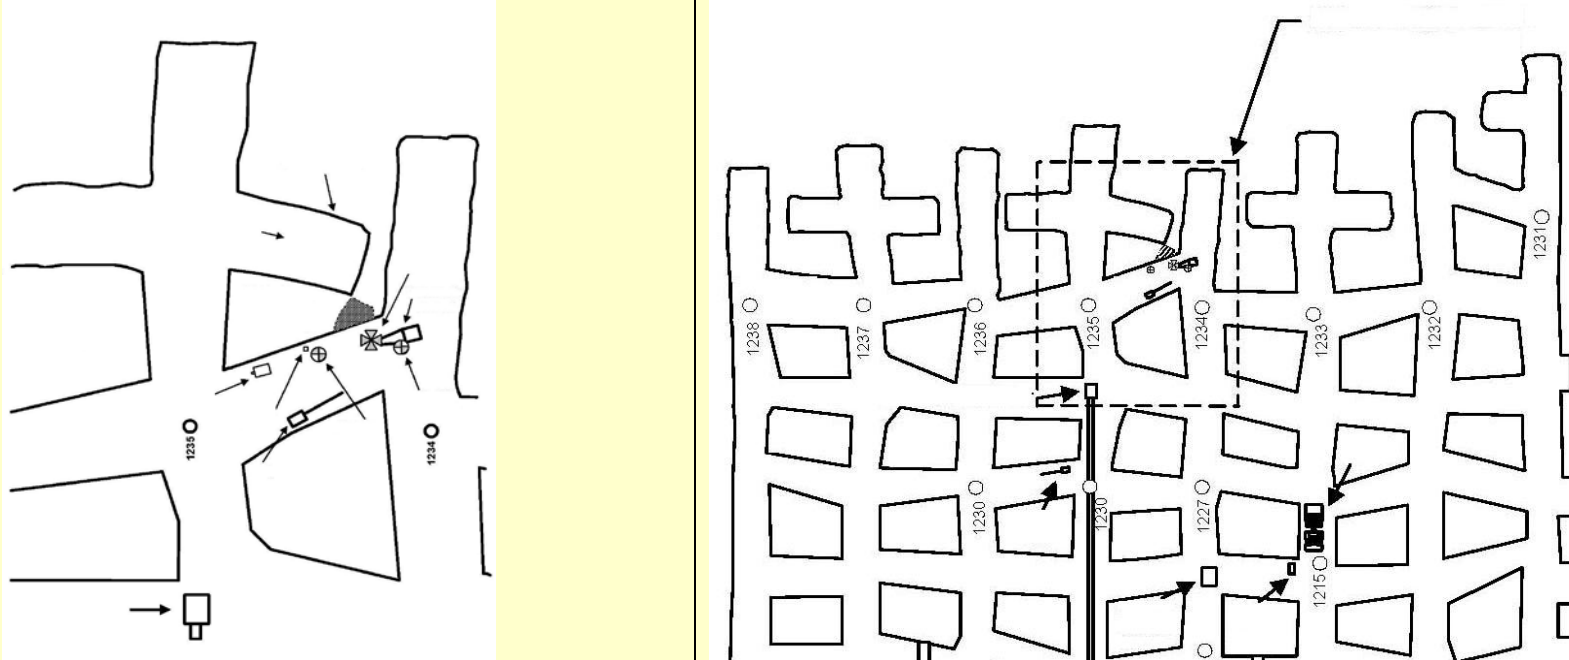
Causa principale: Il brillamento della volata in posizione troppo ravvicinata ad una ulteriore superficie libera e l'eccessivo utilizzo di esplosivo all'interno dei fori da mina hanno generato un rilascio energetico in direzione non voluta. Oltre a ciò la perforazione dei fori al fronte fu effettuata con una macchina non idonea a lavori in questa tipologia di coltivazione con utensili da 1,2 pollici (circa 3,0 cm).

Azione correttiva: Si rese obbligatoria la progettazione del tracciamento delle gallerie di banco, delle camere e delle sezioni del cavo per mantenere le direzioni di coltivazione.
